## 塩水濃度および浸漬時間が異なる AZ31 マグネシウム合金の糸状腐食の生成・成長

Formation and growth of filamentous corrosion on AZ31 magnesium alloy with different saltwater concentrations and immersion times

岡田宙也<sup>1)</sup>

1) 東京工科大学 工学部 機械工学科 材料グリーンプロセス研究室

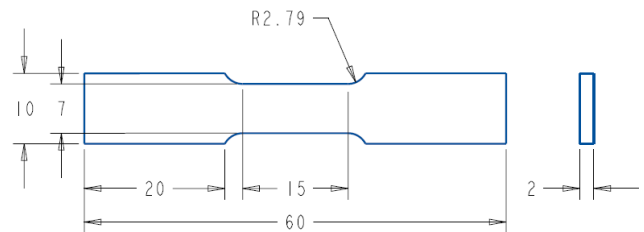
いて、図 1 に示すような全長 60mm, 平行部 15mm, 幅 7mm, 厚さ 2mm の試験片を切り出した。

図 1 糸状腐食を観察した引張試験片

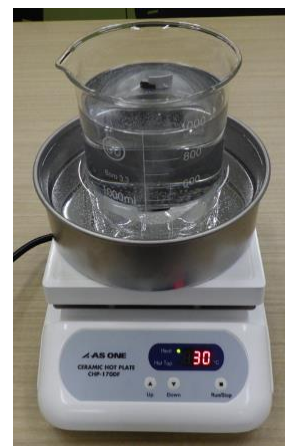
次に浸漬試験の条件および方法について説明する。図 2 に示す塩水浸漬試験装置を用いて 30℃に加熱し維持した 1%, 3%, 5% 塩水に試験片を浸漬させた。なお浸漬時間は 0.5~5 時間とし、試験片はガラスシャーレの上に立てて静置した。

図 2 塩水浸漬試験装置

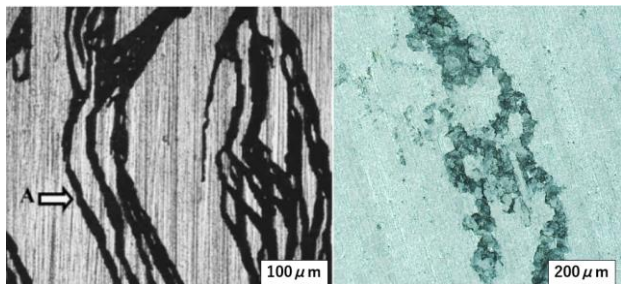
1%塩水に約2時間浸漬したAZ31マグネシウム合金の糸状腐食<sup>[2]</sup>と、本研究により先行研究と同様の条件下で観察された腐食を図3に示す。先行研究と同様に糸状に細く広がる糸状腐食が観察されたが、今回観察されたものは細かな窪みが細く糸状に繋がったような形状の糸状腐食であった。

図3 先行研究における糸状腐食(左)と観察された腐食(右)の比較

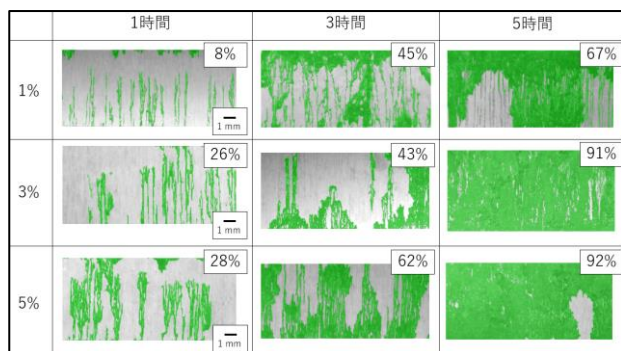
浸漬時間に対するAZ31マグネシウム合金のWinROOF解析結果を図4に示す。各塩水濃度において、浸漬1時間でAZ31マグネシウム合金圧延板に存在する圧延痕に沿って下部から上部へ糸状に細く成長する糸状腐食が観察された。また、浸漬時間の増加に伴って糸状腐食が成長し、浸漬5時間では試験片のほぼ全面に腐食が広がる全面腐食へと移行した。

図4 WinROOF解析した腐食画像と腐食面積率

各濃度における糸状腐食の発生状況をまとめたものを図5に示す。塩水濃度が高いほど糸状腐食が観察される時間が減少している。また、図4より、1時間浸漬における腐食面積率の違いから、より高い塩水濃度では、浸漬初期から糸状腐食が観察できない。つまり、糸状腐食は低濃度の塩水において発生する腐食であると考えられる。

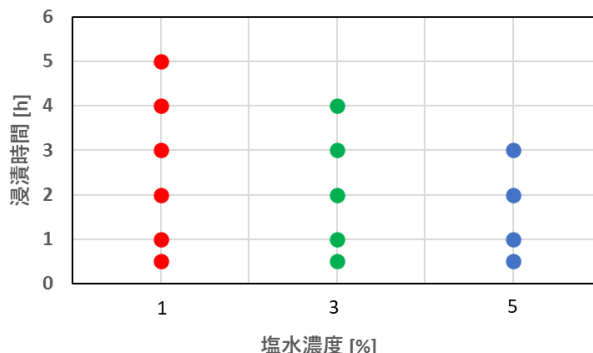
図5 糸状腐食が観察された浸漬時間

本研究では、塩水濃度および浸漬時間が異なる塩水浸漬試験を実施し、AZ31マグネシウム合金の腐食挙動、特に糸状腐食の生成・成長を明らかにすることを目的として検討を行った。その結果、先行研究と同条件の浸漬試験を施したAZ31マグネシウム合金に糸状腐食が発生した。糸状腐食は塩水濃度が高いほど浸漬時間が短く、腐食面積率が高くなることから、低濃度塩水により発生する腐食であると考えた。今後は塩水濃度を変更し、糸状腐食が低濃度以外で生成されるか、生成された際の特徴はどのようなものかを調査したいと考える。
